Дольмен у с. Ермоловка

Глазов К.А.

1. Дата исследования: 06.10.2013.
2. Тип: корытообразный.
3. Ориентация: 40°, поперек склона.

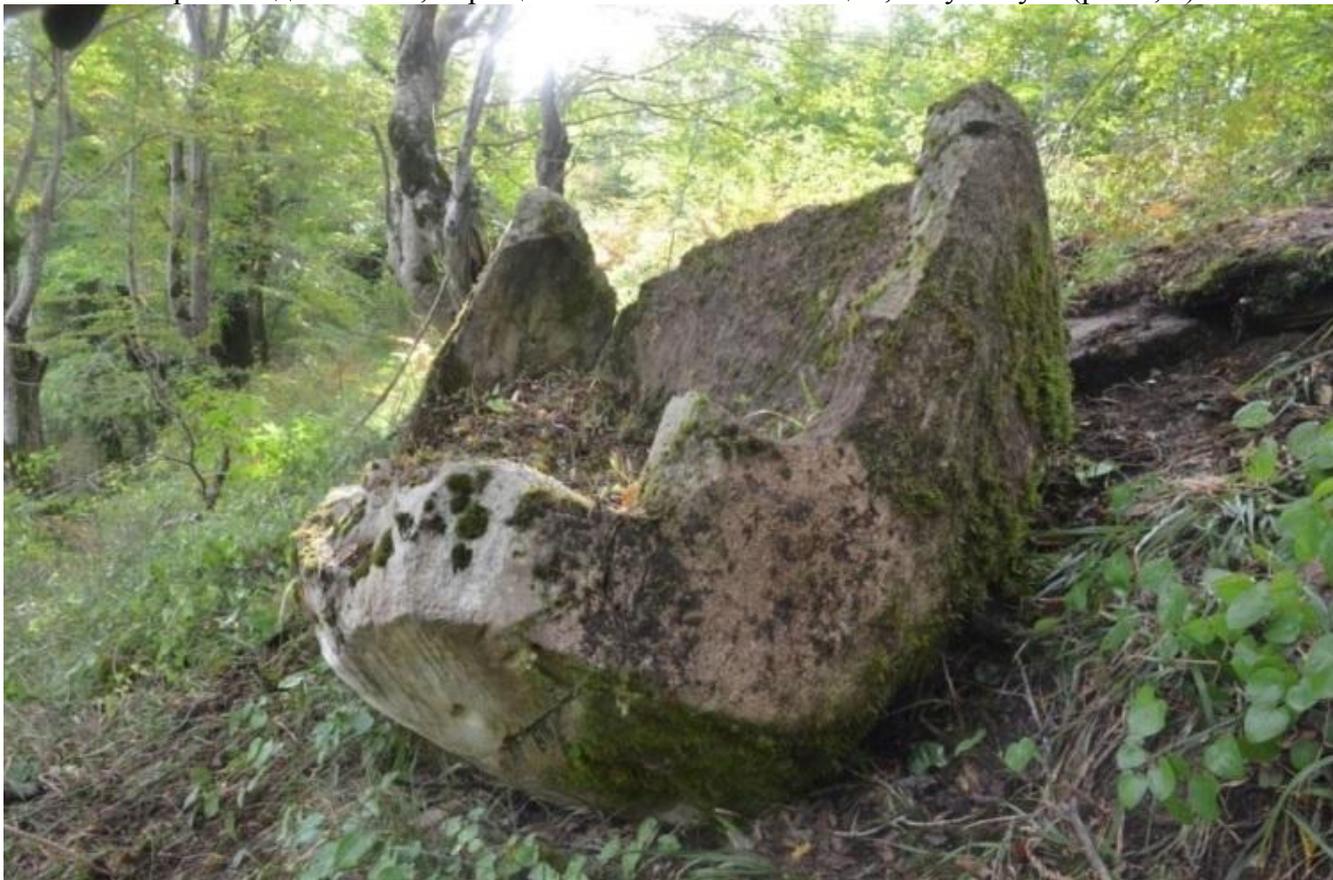
Рис. 1. Общий вид дольмена у с. Ермоловка

Дольмен сдвинут на край обрыва, видимо, трактором при расчистке поляны под чайную плантацию. В подтверждение этого из-под дольмена торчит обрывок металлического троса.

Фасадная северо-восточная стена с входным отверстием сохранилась наполовину, задняя юго-западная и боковая юго-восточная стена целые,

боковая северо-западная стена, обращенная к чайной плантации, отсутствует (рис 1, 2).

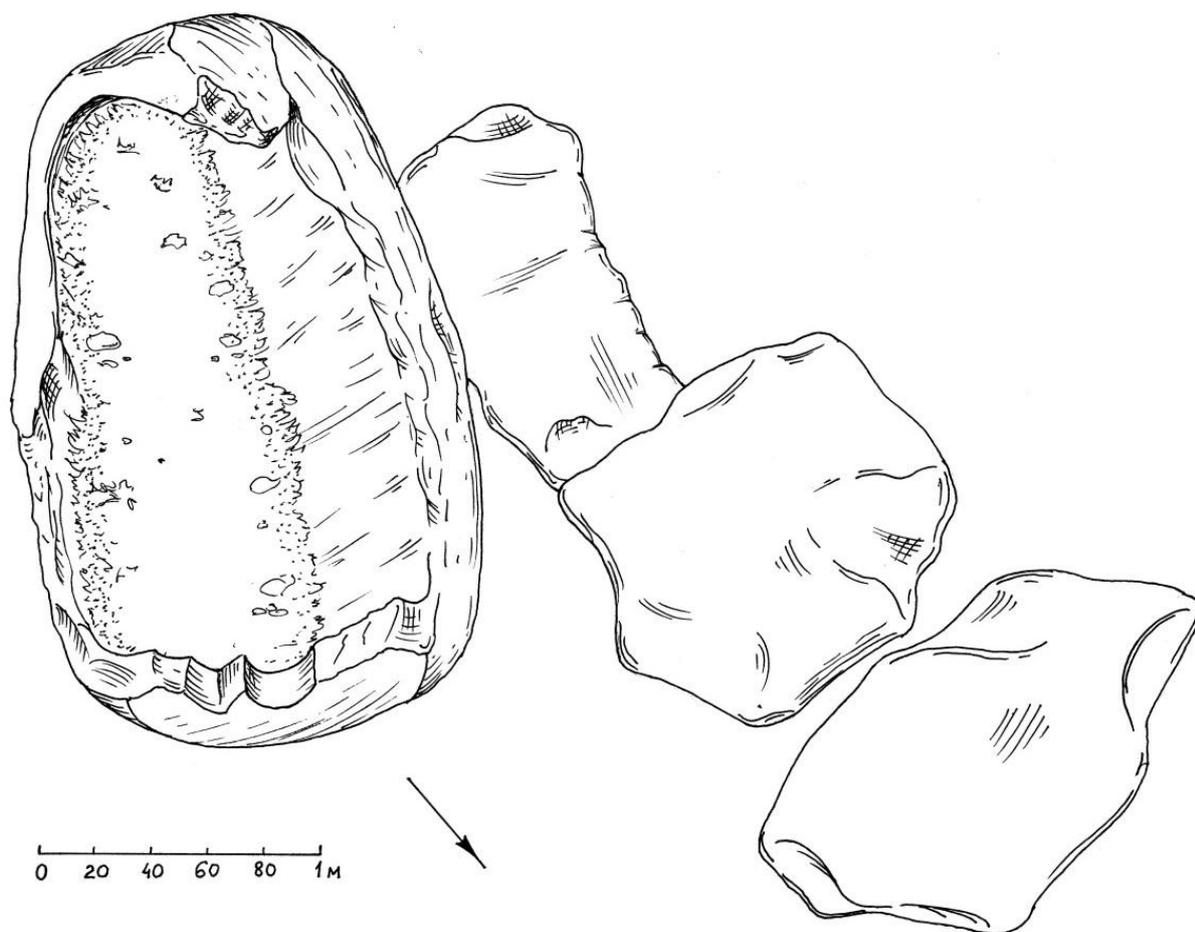
Рис. 2. План дольмена

Задняя часть камеры имеет в плане полукруглую форму, углы в передней части камеры закруглены и зашлифованы.

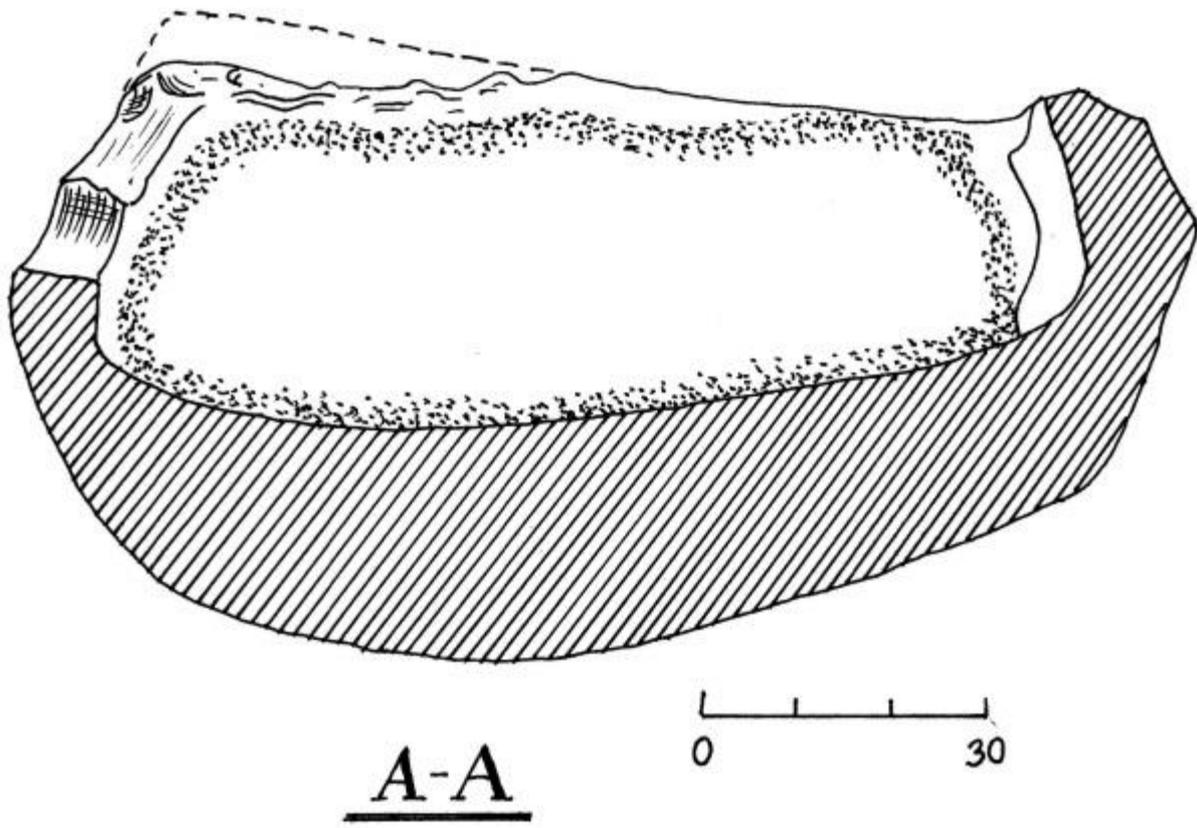
Рис. 3. Боковой разрез

Нижняя часть камня, в котором выполнен дольмен, полукруглая (рис.3).

Подобный строительный прием мог облегчать доставку дольмена на место установки, т.к. дольмен в этом случае вел себя подобно «неваляшке» — низкий центр тяжести предотвращал его опрокидывание,

а в просвет между полукруглым днищем и поверхностью земли вставлялись рычаги, с помощью которых можно было поворачивать и перемещать дольмен.

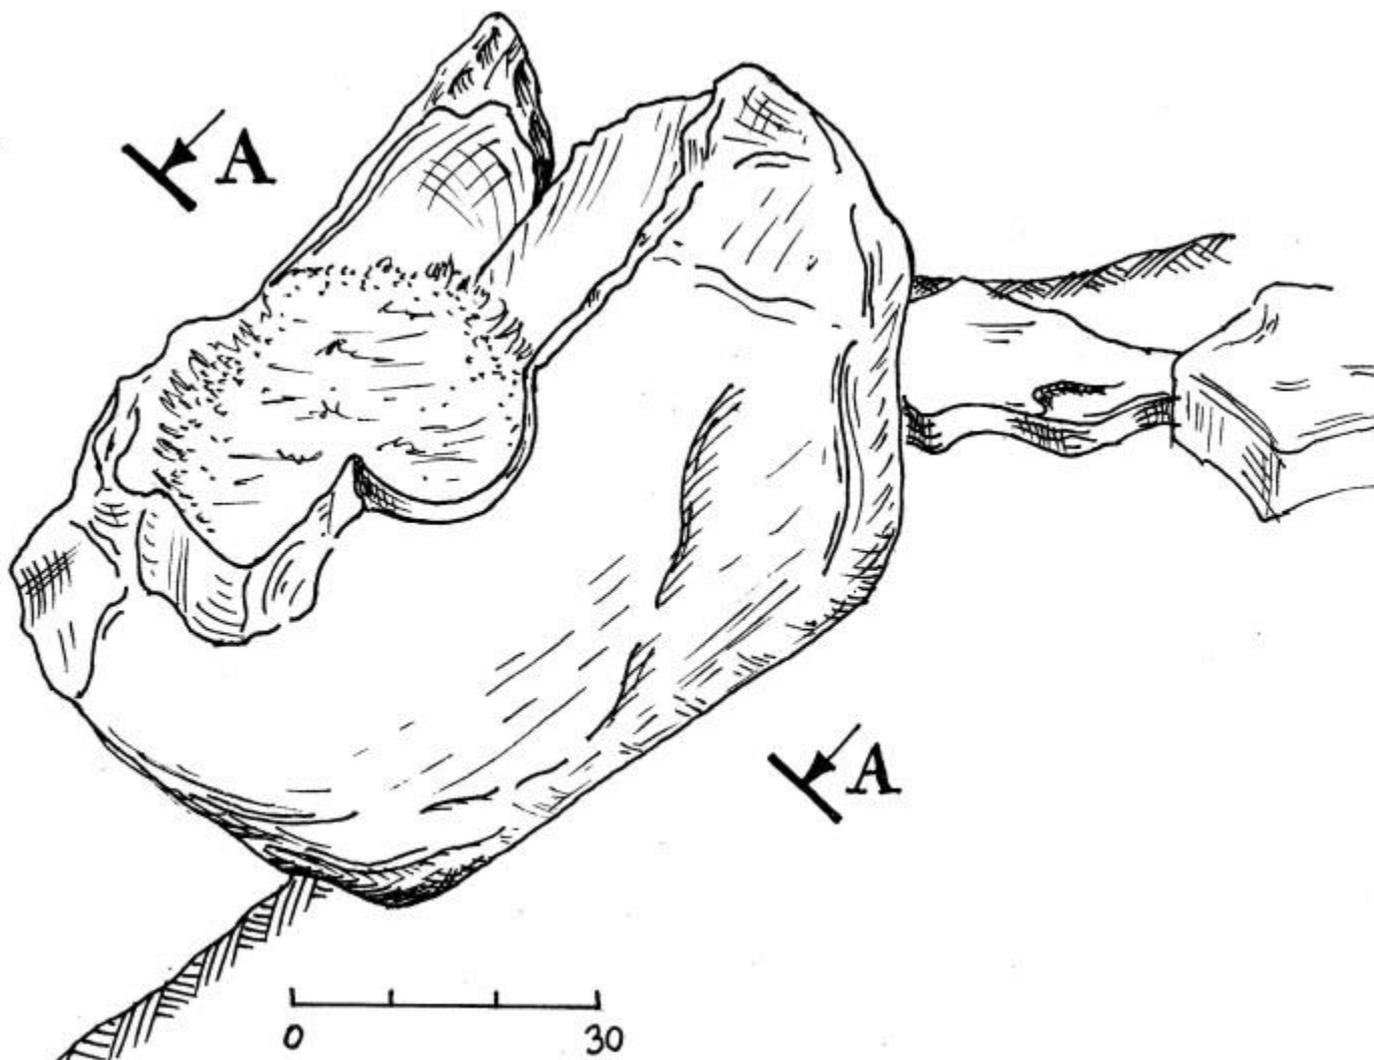
Рис. 4. Фасад

Входное отверстие сохранилось наполовину по диагонали (рис. 4).

Нижний край входного отверстия находится на расстоянии 24 см от днища камеры.

Отверстие имело круглую форму диаметром 33 см.

Расстояние от восточного края входного отверстия до восточного угла фасада составляет 42 см.

Расстояние от северного угла камеры до низа входного отверстия — 74 см.

Толщина передней стенки в районе отверстия 17-18 см.

Днище камеры имеет уклон в сторону обрыва порядка $65-70^\circ$ (рис.4).
